### Kutanöz Leishmaniasis İçin Örnek Alımı:

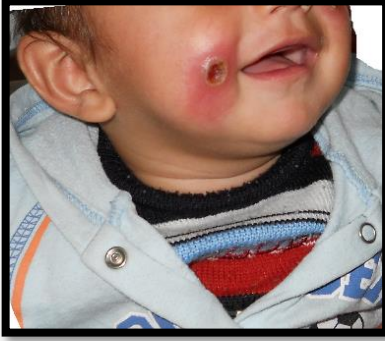
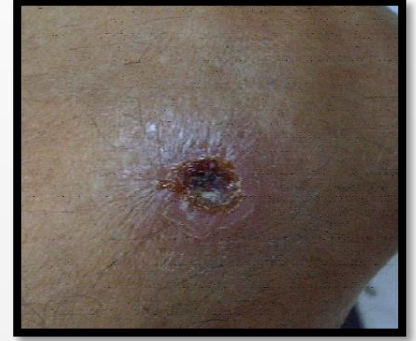
En sık yüzde olmak üzere kol, bacak gibi vücudun görünen yerlerinde ağrısız, kaşıntısız, ve sert kabuklu ülseronodüler lezyonlar ile karakterizedir. Standart tedaviler ile iyileşmeyen bir ayı geçen yaralarda akla gelmelidir.

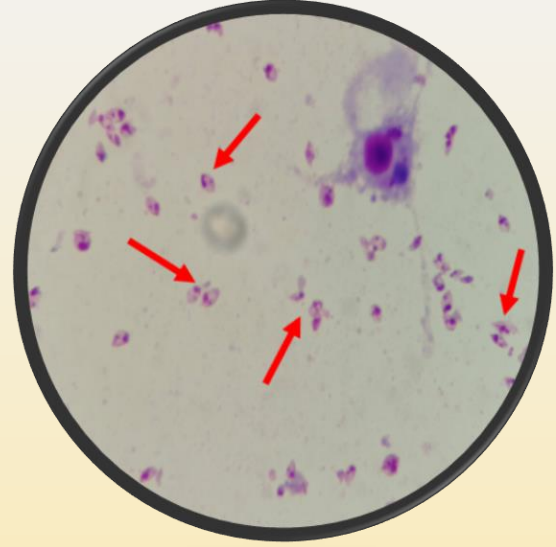
Resim 1. Giemsa boyalı amastigot formların mikroskopik görüntüsü (x100).

1. Lezyon %70'lik alkolle iyice temizlenir ve lezyon kenarı iki parmak arasında sıkıştırılır.
2. İnsülin enjektörü içine steril koşullarda 0,2-0,3 ml steril PBS veya SF çekilir.
3. Lezyonun sağlam deri ile birleştiği yerden (kabuk varsa kabuğun bittiği yerden) bir insülin enjektörü ile girilir ve enjektördeki sıvının bir kısmı lezyonun içine verilir.
4. Enjektörle girilen yerden çıkan ilk damla silinir, sonra gelen damlalar yayma preparat yapmak için kullanılır.
5. %70'lik alkolle daha önceden temizlenmiş lamalar ile değme preparatlar hazırlanır.
6. Lamalar Giemsa boyama ile boyanır ve immersiyon objektifte (x100) amastigotlar aranır (Resim 1).
